## Wandheizung

### System E-ENERGY CARBON FLEECE

#### Sanierung eines Stiegenhauses in der Steiermark

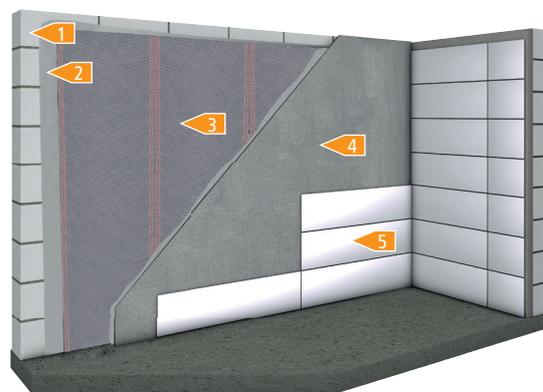
#### Konstruktion

1 Rohwand	
2 Spachtelmasse	1 mm
3 Heizfolie E-ENERGY CARBON FLEECE	0,4 mm
4 Feinspachtel	2 mm
5 Anstrich, Tapete, Fliesen	4 mm
