Wandheizung

System E-ENERGY CARBON FLEECE

Sanierung eines Stiegenhauses in der Steiermark

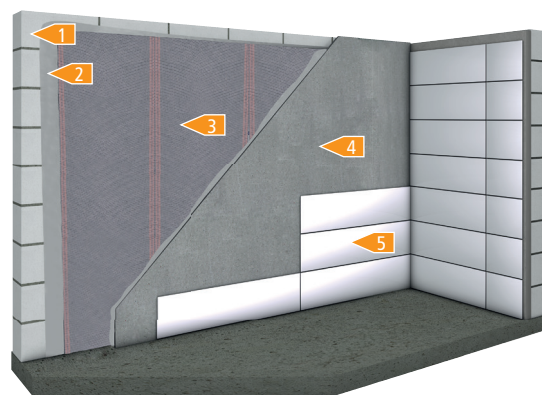
Konstruktion

1 Rohwand	
2 Spachtelmasse	1 mm
3 Heizfolie E-ENERGY CARBON FLEECE	0,4 mm
4 Feinspachtel	2 mm
5 Anstrich, Tapete, Fliesen	4 mm
